## Refuncionalización Obra de Control del Arroyo “El Palenque”

**Ing. Mario Horacio Borges**

Dirección Provincial de Saneamiento y Obras Hidráulicas - MIVSP  
de la Prov. Bs. As.

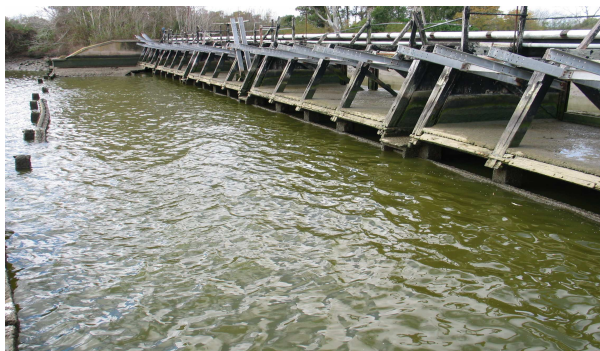
**Foto n°2:** restos zampeado aguas arriba

El estado que presentaba esta antigua obra de control, evidenciaba una total destrucción de sus soleras (blanquet) de aguas arriba y de aguas abajo, que alcanza a la erosión del suelo de apoyo por debajo del entablonado sobre el que se construyeron las compuertas de cierre. La ruina de estas compuertas era prácticamente total, al haberse destruido primeramente por corrosión los hierros que conformaban los marcos, los accesorios de fijación y anclajes, con el consecuente

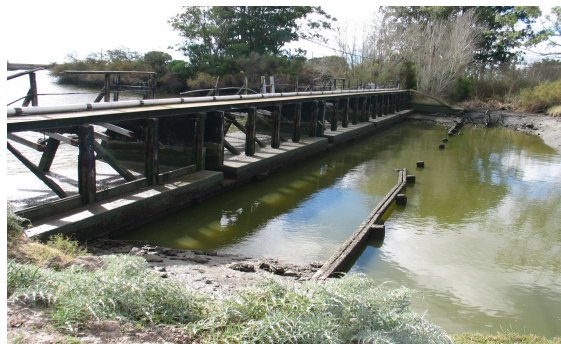
**Foto n° 3:** restos blanquet aguas abajo

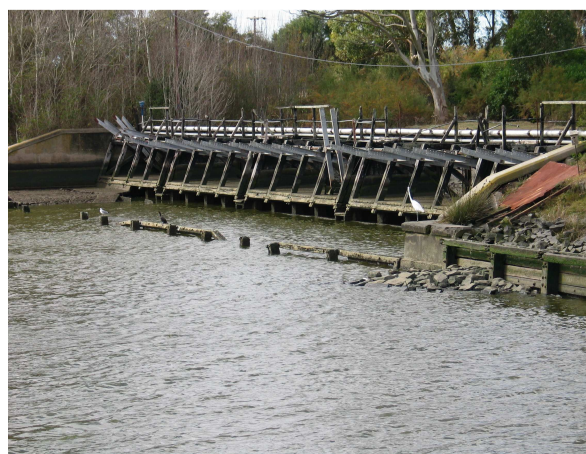
**Foto N° 6:** Vista de los estribos de fábrica revocados taludes con protecciones de pie.

No se observaba socavaciones importantes de los estribos, presentando en general, los mismos, un buen estado de conservación sobre ambas márgenes.

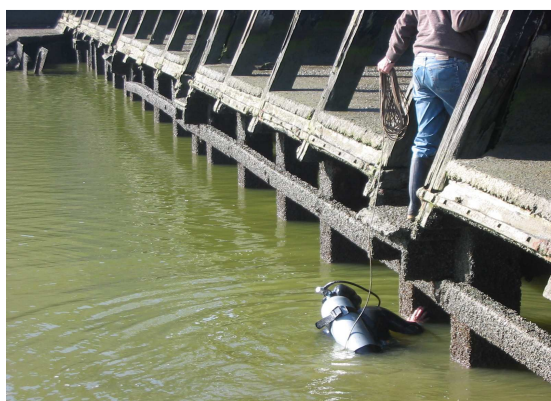
Como parte de estos estudios previos, se realizó una inspección subacuática (foto n° 7), que permitió confirmar el buen estado general de la infraestructura de la obra consistente en tres filas de pilotes sus vigas transversales de vinculación y un entablonado de apoyo. Es de destacar que estas partes estructurales (fundamentalmente los pilotes) se encontraban casi permanentemente bajo agua.

**Foto N°7:** Inspección subacuática del estado de la infraestructura

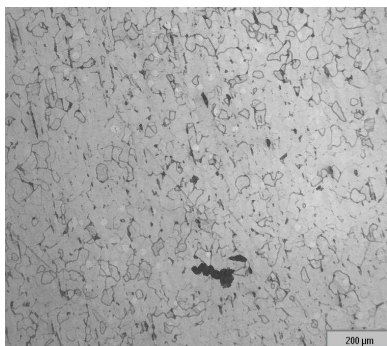
**Foto N° 8** Micrografía Perfil U (8x)

Acero de bajo carbono, grano N° 6, la estructura es ferrita con escaso contenido de perlita, con gran número de inclusiones

Por su composición permitió concluir que se trataba de un acero de principio del siglo XX.

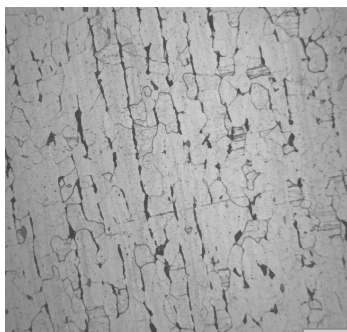
**Foto N° 9** Micrografía muestra de Chapa (16x)

Material ferrítico, de bajo carbono, con gran número de inclusiones, grano N° 6

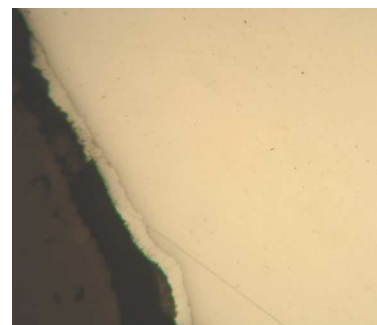
**Foto N° 10** Perfil U, medición capa cincada

Los resultados de los ensayos de los componentes metálicos mencionados permitió conocer la composición del hierro, su antigüedad aproximada (fotos n° 8, 9) y acercar el espesor de recubrimiento de zincados que variaban entre los 0.30 y 0.60 mm (foto n° 10), y también analizar los recubrimientos usados como protección sobre maderas, etc.

Se midió un espesor de recubrimiento de zinc que variaba entre 0.3 mm y 0.06 mm

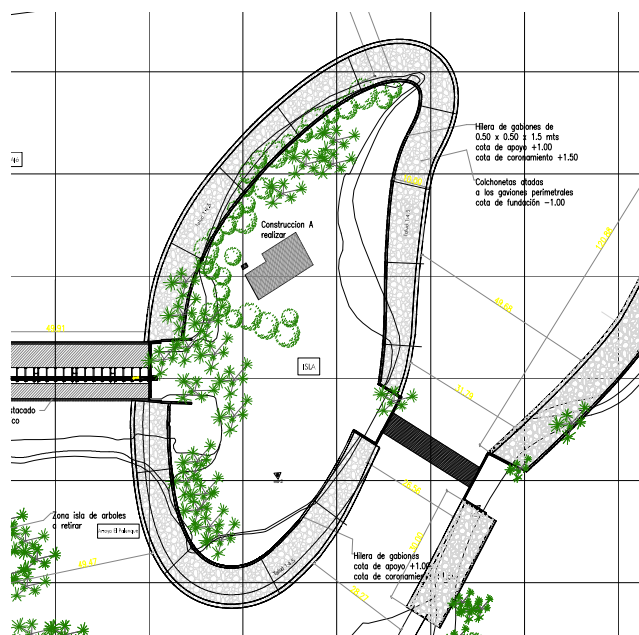
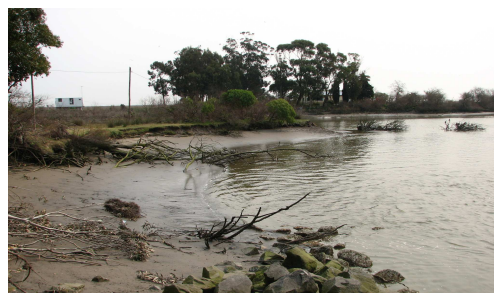
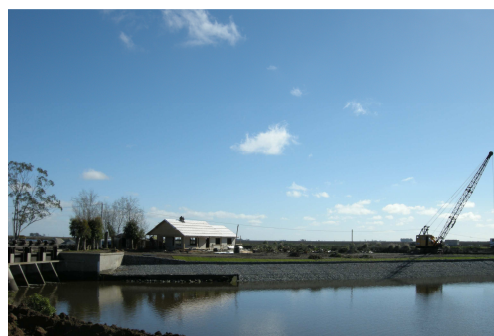
Los continuos desniveles del agua, provocados, por un lado, por la influencia diaria de las mareas, y por otro por las alturas que alcanzan las aguas en el propio Arroyo “El Palenque”, habían provocado importantes erosiones sobre la propia isla, donde se apoyan las dos obras control (foto 17), así como sobre todo el entorno que conforman en la zona la Isla y Ría (foto 19), esta erosión ya estaba poniendo en riesgo, no solamente la estabilidad de estas zonas, sino el funcionamiento mismo de todo el cierre que separa las aguas del Arroyo “El Palenque” de las aguas saladas de la Ría de Ajó. Se proyectó entonces, con esta obra la recuperación los sectores costeros erosionados mediante el relleno y la protección de los nuevos taludes con la colocación de colchonetas de alambre revestidas especialmente y

rellenas con piedras, apoyadas sobre una manta geotextil que actuará a modo de filtro, colocando sobre el coronamiento de los taludes protegidos, para mejor estabilidad, de las protecciones, una línea de gaviones, plano nº 4 y fotos 18 y 20.

**Plano N° 4; fotos 17 y 18:** Recuperación de las zonas erosionadas de la Isla, con rellenos de suelos y el revestimiento de taludes con colchonetas y gaviones de alambre rellenos con piedras para proteger la costa de las erosiones causadas por el movimiento de las aguas.

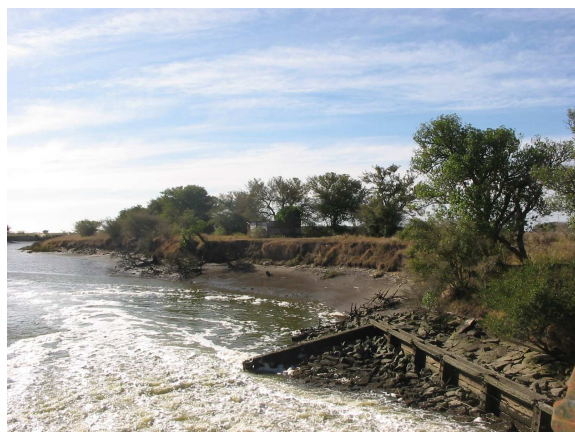
**Foto 19:** sector Ría completamente erosionado

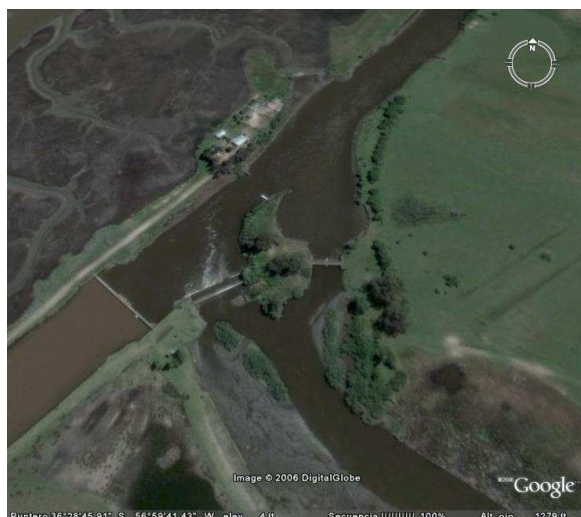
Vista aérea erosiones Isla y Ría (2006)

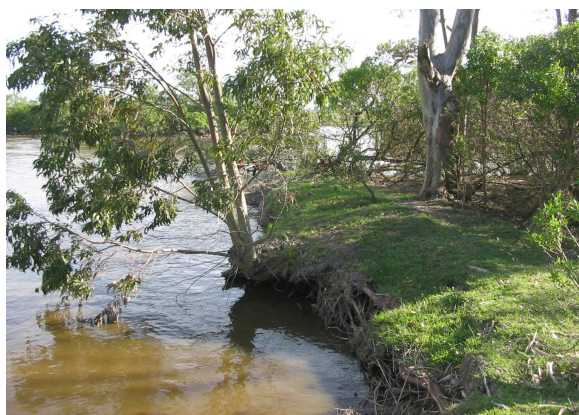
Vista avance erosión de la Isla sector sur (2006)
